基于无人机影像的 九寨沟地震建筑物震害定量评估

袁小祥 王晓青 丁香 窦爱霞 王书民 丁玲

中国地震局地震预测研究所,北京市复兴路 63 号 100036

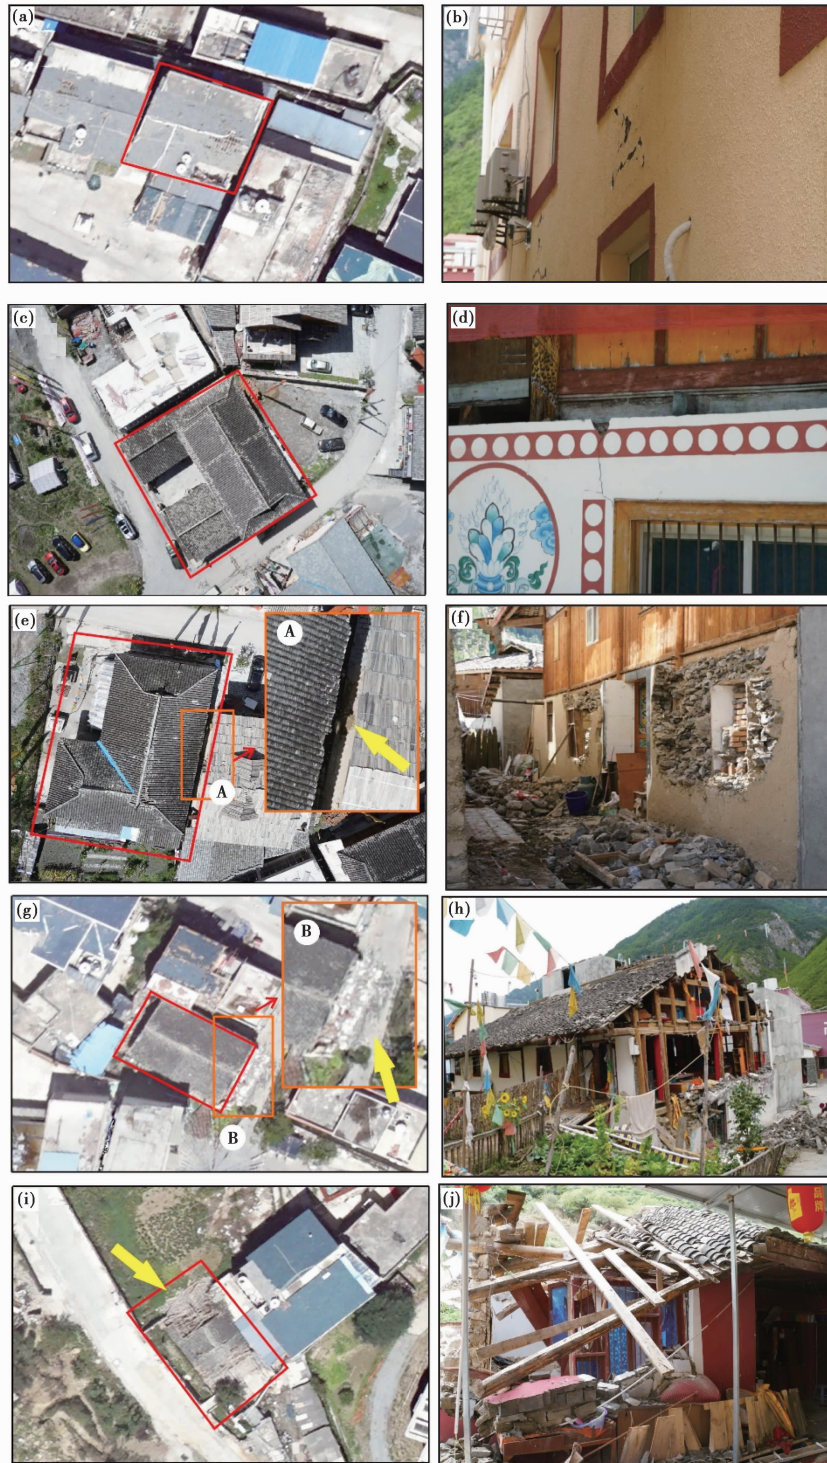
图 2 无人机震害解译标志

基本完好:图 2(a)、2(b)为 2012 年前后建成的 4 层框架结构房屋。地面调查显示,该房屋整体结构完好,但外墙有少量轻微裂缝,屋顶瓦有一定程度破坏,震害等级为基本完好。影像显示,该建筑物轮廓较为清晰、完整,南侧为现浇楼面,边缘清晰,色调规则,建筑物周围无明显纹理或者色调突变,屋顶无明显或者较轻的破坏,色调总体过渡自然,顶层砖木结构部分人字形屋顶有少量落瓦发生轻微色调变化。

轻微破坏:图 2(c)、2(d)为荷叶 1990 年代建成的 2 层土木结构民居。地面调查显示,该房屋在窗角等部位有轻微裂缝,经过简单修缮后可继续使用,震害等级为轻微破坏。影像上显示,房屋为人字形屋顶,覆盖青瓦,震害特征表现为少数因轻微落瓦造成的相对亮斑状

纹理,但是屋面及墙体保持较好,影像显示规则纹理特征,建筑物周围无墙倒塌或屋面滑落造成的不规则影像色调变化特征,几何形状较规则。

中等破坏:图 2(e)、2(f)为荷叶 1990 年代建成的 2 层土木结构民居,其中,第 2 层为木结构。地面调查显示,第 1 层有部分片石材料的墙体外闪,震害等级为中等破坏。震害影像特征表现为,屋顶部分中等规模落瓦,可见明显漏顶现象,造成色调明显不均匀;屋脊破坏形成显著亮色纹理;山墙部分墙体倒塌形成小规模废墟造成影像局部色调相对变化(图 2(e)中的 A),屋面四周轮廓形状呈规则状。

严重破坏:图 2(g)、2(h)为漳扎 1990 年代后期建成的 2 层砖木结构房屋。地面调查可见该民居主体为木屋架,且较为完好,一侧山墙全部外闪,其他外墙有部分外闪,震害等级为严重破坏。影像显示,自然深色调的屋面上由于落瓦造成较大面积高亮显示区域,房屋其他边缘轮廓外有因部分墙体倒塌而形成的局部废墟影像,凌乱的堆积物破坏了原图像特征造成明显的明暗相间色调变化,如图 2(g)B 中箭头所示。

毁坏(未倒塌):图 2(i)、2(j)为漳扎 2010 年之后建立的 1 层砖木结构房屋。地面调查可见该房屋主体受到严重破坏,屋顶部分坍塌,一侧山墙严重外闪,部分砖石材料堆积房屋外侧,震害等级为毁坏(未倒塌)。影像上显示,房屋一侧屋顶扭曲,轮廓不完整,色调、纹理明显不对称,一侧墙角不规则高亮色调与屋顶色调形成明显对比(图 2(i)箭头所示),塌陷部分屋顶阴影色调明显不对称分布。

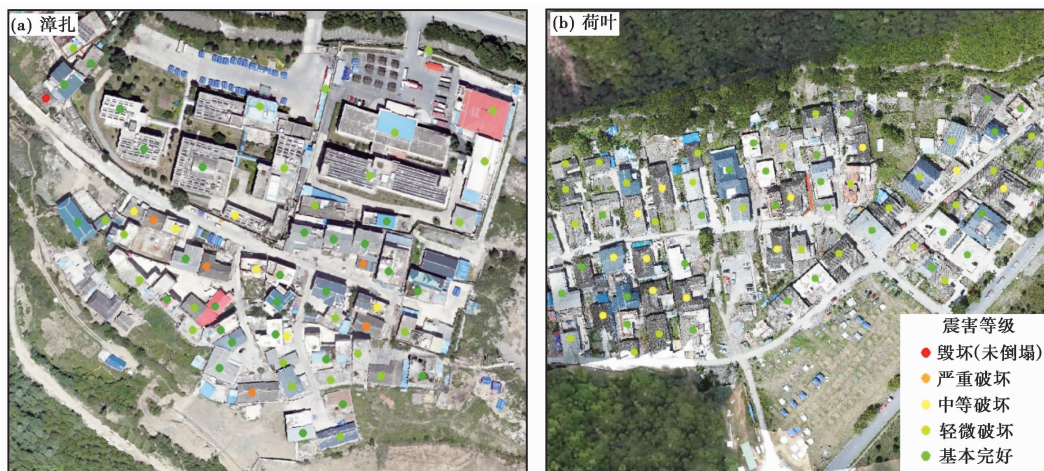
图 3 无人机建筑物震害等级判读结果

利用 2.2 建立的建筑物震害遥感解译标志,对研究区的建筑物按照 4 种结构类型和 6 个震害等级逐栋目视判读,共解译 148 栋建筑物及其震害等级(图 3)。其中,漳扎建筑物结构类型主要为砖混、框架结构,分别占 50%、35%;主要震害级别为轻微破坏(占 37.1%)和基本完好(占 32.2%),其他包括毁坏(未倒塌)(占 3.2%)、严重破坏(占 11.3%)和中等破坏(占 16.2%)。荷叶建筑物结构类型主要为砖木、砖混结构,分别占 48%、30%;主要震害级别为轻微破坏(占 47.7%)和基本完好(占 40.7%),其他为中等破坏(占 11.6%)。

为定量评估研究区总的震害程度,设单体建筑物各震害等级的平均震害指数(王晓青等,2009)分别为:毁坏(未倒塌)1.0,严重破坏 0.9,中等破坏 0.4,轻微破坏 0.2,基本完好 0。对所解译的单体建筑物利用式(1)进行统计计算,得到漳扎和荷叶 2 个地区的遥感震害指数分别为 0.25、0.14,依据《中国地震烈度表》(中国国家标准化管理委员会等,2009),其烈度估计值均为Ⅷ度。其中,遥感震害评估的结果,在漳扎与地面调查烈度一致,但在荷叶比地面调查烈度轻。总体来看,无人机影像判读结果显示,该研究区建筑物震害主要集中在严重破坏、中等破坏、轻微破坏及基本完好等级内。漳扎研究区建筑物年代相对较新,砖混、砖木结构建筑的墙体大多为土、石材料,形成的震害图像特征较明显,且该地区影像为 8 月 13 日获取,地震离逝时间较短,较为真实地反映了原生震害程度。荷叶区域无人机影像判读结果没有发现毁坏(未倒塌)及严重破坏类型,由于荷叶无人机影像为震后 9 月 6 日现场调查获取

的,此时,灾区部分房屋已进行了废墟清理和房屋修复(如屋顶瓦重新进行了铺设)。因此,造成部分建筑物震害遥感解译结果相对于原生震害存在偏轻的现象,且荷叶区域结构类型大多数为木结构房屋,相对抗震性能较好,存在客观偏轻的因素。
