张克诚, 王晓青, 丁香. 2023. 基于遥感震害指数的尼泊尔地震综合烈度评估研究. 中国地震, 39(2): 367~376.

基于遥感震害指数的尼泊尔地震 综合烈度评估研究

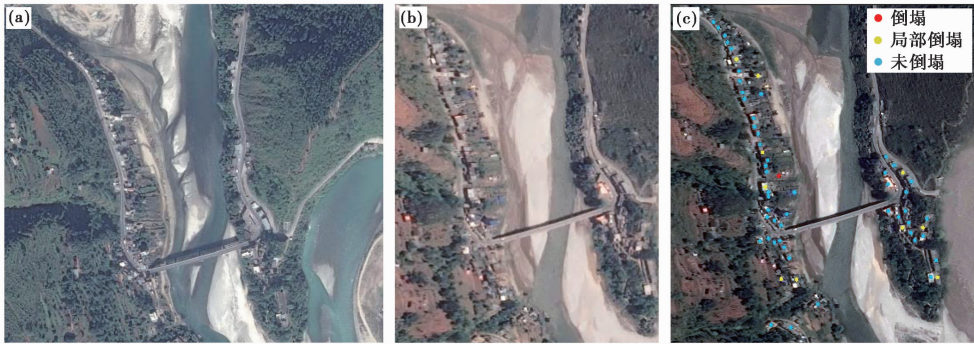
注:图(a)于2013年11月10日获取,图(b)于2015年5月14日获取。
图 3 VII度解译点震前(a)、震后(b)影像和解译结果(c)

结合建筑物震害在遥感影像中的表现和现场调查获取的震害情况,对遥感影像的建筑物进行震害遥感解译。图 2~图 5 给出了不同烈度区的典型震害遥感影像及其建筑震害等级的目视判读结果,其中烈度值是依据地震现场实地调查确定的地震烈度。

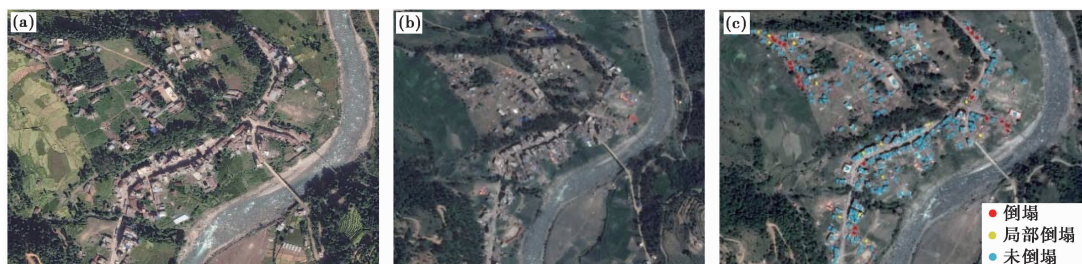
注:图(a)于2014年10月25日获取,图(b)于2015年5月14日获取。

图4 VIII度解译点震前(a)、震后(b)影像和解译结果(c)

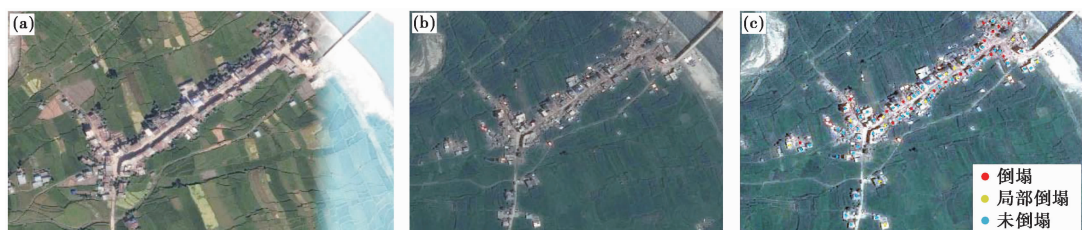
注:图(a)于2014年10月25日获取,图(b)于2015年5月14日获取。

图5 IX度解译点震前(a)、震后(b)影像和解译结果(c)
