石玉成、景天孝、高晓明,2017,四川九寨沟7.0级地震应对及甘肃灾区震害特点和启示,中国地震,33(4),647~654。

四川九寨沟7.0级地震应对 及甘肃灾区震害特点和启示

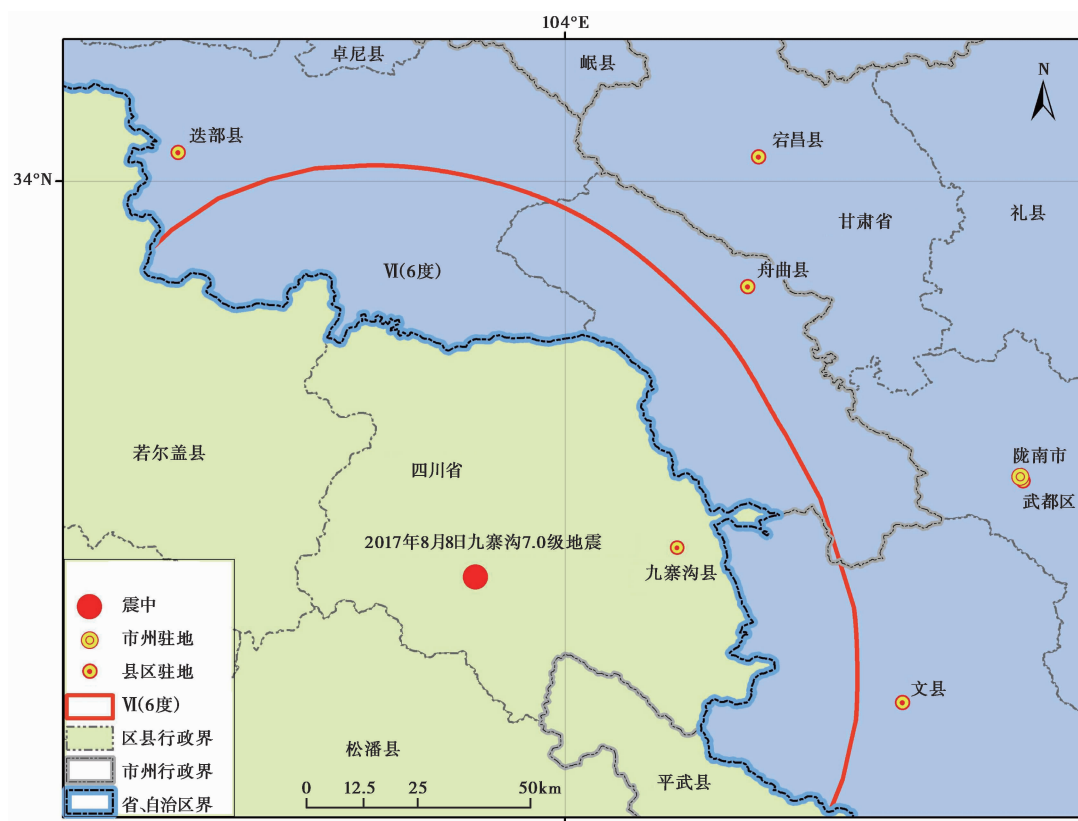
图 1 九寨沟地震震中及甘肃相关县区分布

此次地震发生在四川省阿坝藏族羌族自治州九寨沟县漳扎镇(33.20°N, 103.82°E),宏观震中位于东昆仑断裂东段(塔藏断裂)与岷江断裂交汇处附近,震源深度20km。地震造成四川省25人死亡、5人失联、525人受伤,造成甘肃省2人受伤;地震最大烈度为IX度(9度),VI度(6度)区及以上总面积为18295km²,涉及四川省阿坝州九寨沟县、若尔盖县、松潘县、红原县及绵阳市平武县和甘肃省陇南市文县及甘南藏族自治州舟曲县、迭部县等4个市(州)共8个县^①。甘肃省受灾的3个县均位于VI度(6度)破坏区(图1),面积约为5149km²。九寨沟地震发生前后,陇南各县区暴洪、泥石流灾害频发,自然灾害叠加,造成了人员伤亡和重大经济损失。
